## **POTENCIAL DE GRAMÍNEAS NATIVAS PARA REGENERAÇÃO DE GRANDES ÁREAS ERODIDAS**

Área do conhecimento: 1.07.05.00-7 - Geografia Física

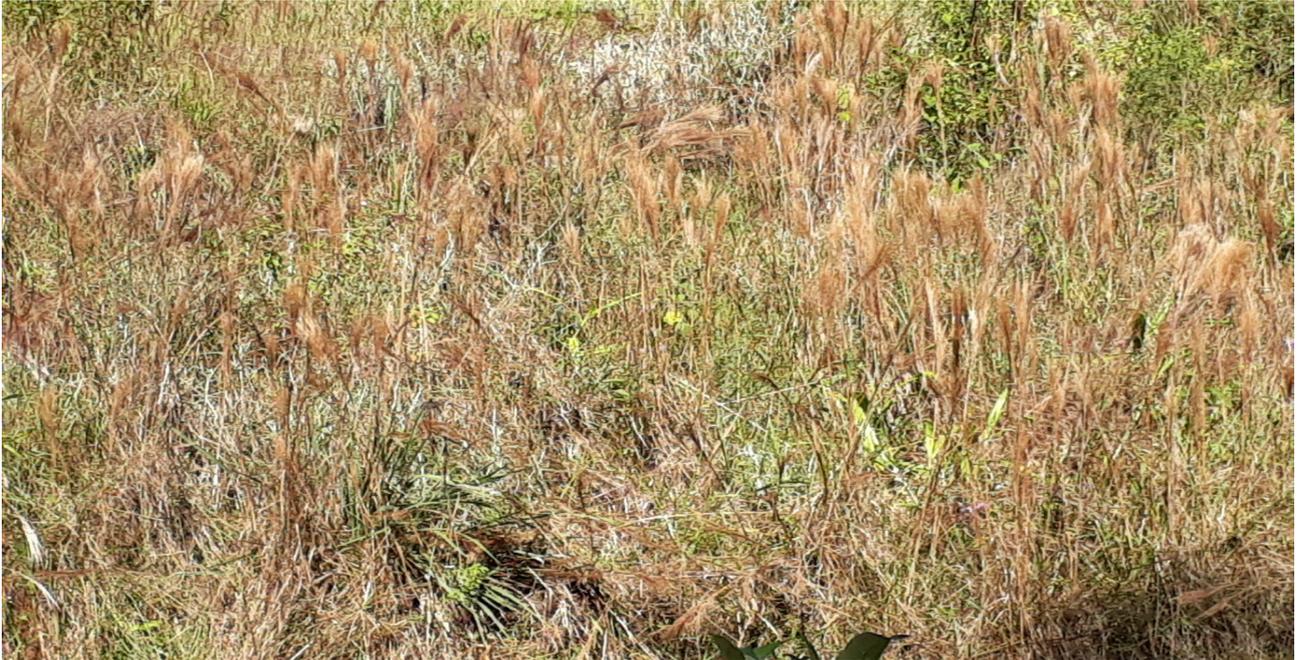
Figura 1. Capim rabo de burro recobrando uma encosta desbarrancada a partir de um canteiro plantado. A ação de criação do canteiro favoreceu o espalhamento e reobrimento dessas plantas na área.

Como os experimentos ainda estão ocorrendo várias análises destrutivas ainda não foram realizadas, podendo apenas ocorrer no fim do experimento. Quanto aos substratos, todas as espécies no período chuvoso cresceram, não houve uma morte sequer em qualquer tratamento sendo a taxa de sobrevivência de 100%. As plantas que estavam em substratos contendo hidrogel apresentaram melhores performances, independente se estavam apenas com hidrogel ou hidrogel associado a outros substratos. O crescimento foliar foi maior assim como a cobertura do solo pelas plantas. Nas três áreas analisadas, o solo estava desnudo com pouca vegetação, entretanto quando foram feitos os canteiros e plantadas as mudas, os capins sobretudo o rabo de bode e o rabo de burro se espalharam e cobriram os canteiros (Fig. 1). É possível que os solos desnudos dificultam a fixação de sementes e raízes, muito provavelmente pela dificuldade em reter umidade, porém com a ação de revolver o solo para adição de substratos, ou simplesmente para plantio facilitou a fixação de raízes e sementes.

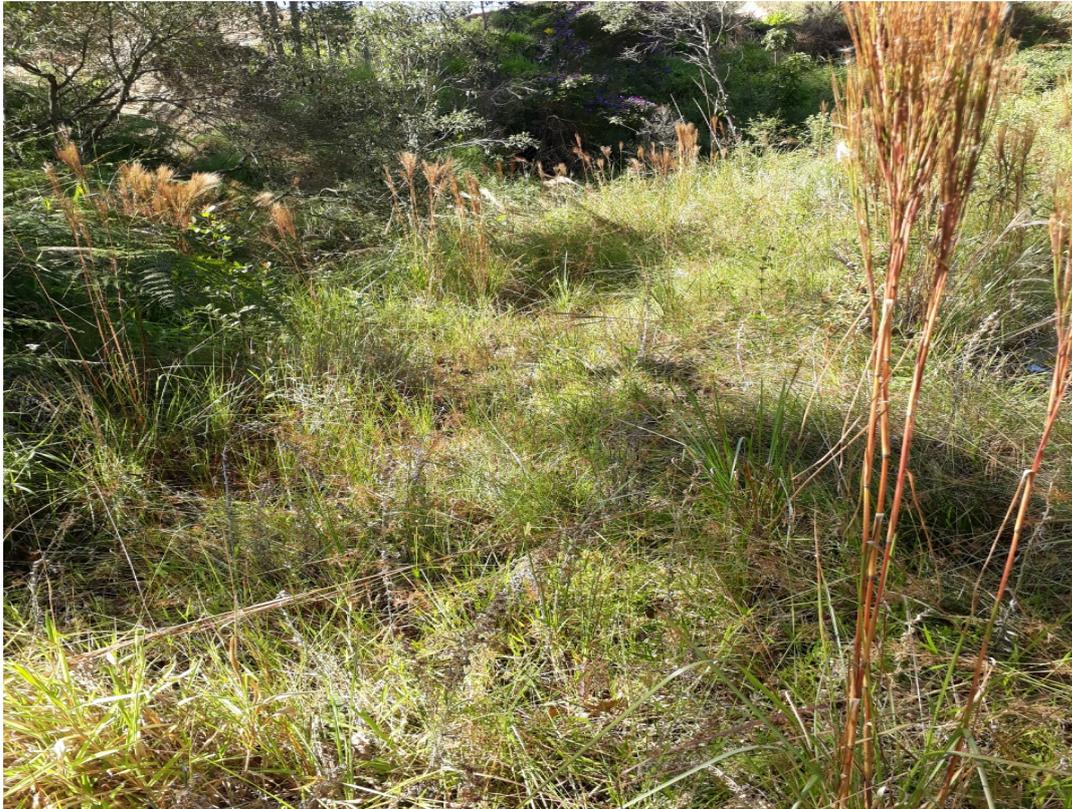
Figura 2. Espalhamento e recobrimento de canteiro por capim rabo de bode com alguns indivíduos do capim rabo de burro em volta.

Nas encostas desbarrancadas, os capins rabo de bode e rabo de burro se espalharam muito rapidamente, a ponto de cobrirem as áreas livres do canteiro (Fig. 2). O capim azul não apresentou esse hábito de se espalhar. Quanto a origem da cobertura dos capins, 65% era advinda das raízes das mudas plantadas e 35% era plantas independentes advindas de sementes. No fim do período chuvoso que está ocorrendo agora, os capins pararam de crescer, embora aqueles plantados em experimentos com hidrogel continuaram crescendo durante um mês a mais. Isso demonstra que a respostas dos capins a disponibilidade hídrica foi muito grande enquanto não apresentaram no período chuvoso respostas aos outros substratos.

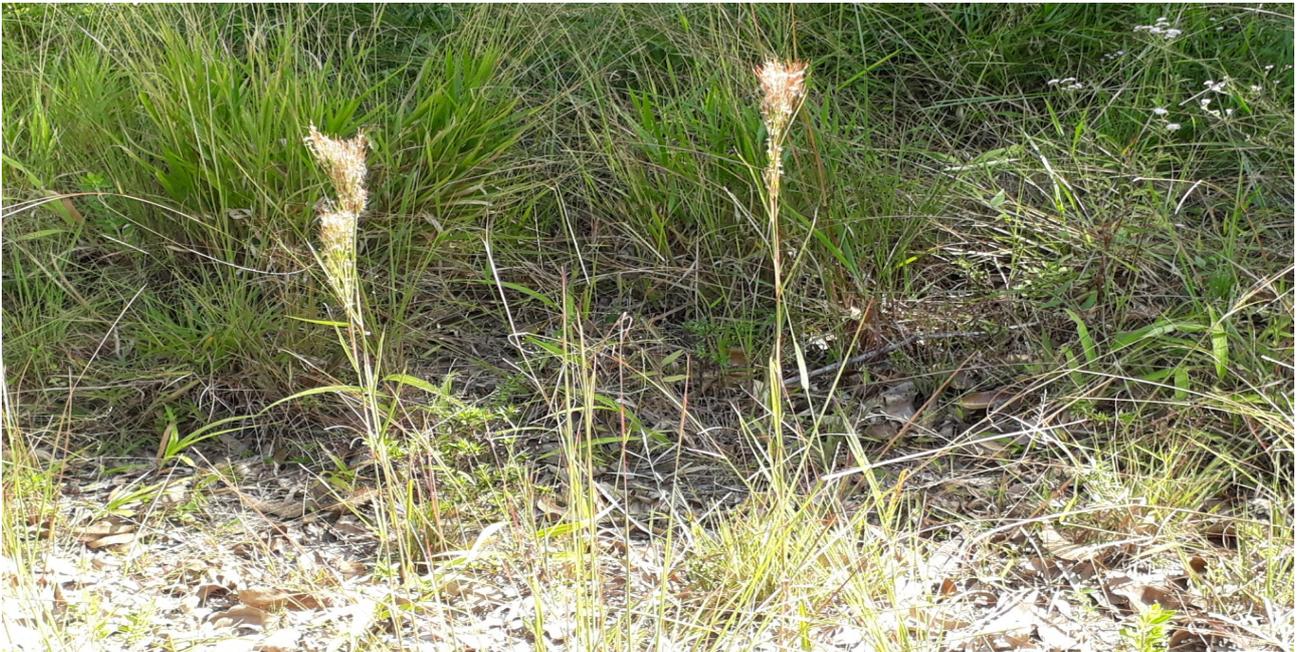
Figura 3. Espalhamento de capim rabo de burro em um canteiro com rabo de bode ao fundo a partir de raízes de uma outra planta já existente, como forma de reprodução clonal para recobrir o canteiro.
